## APLICAÇÃO DA FERRAMENTA DIAGRAMA DE ISHIKAWA PARA SOLUÇÃO DE UMA NÃO CONFORMIDADE EM UMA EMPRESA METALÚRGICA

### APPLICATION OF THE ISHIKAWA DIAGRAM TOOL FOR RESOLVING A NONCONFORMITY IN A METALLURGICAL COMPANY

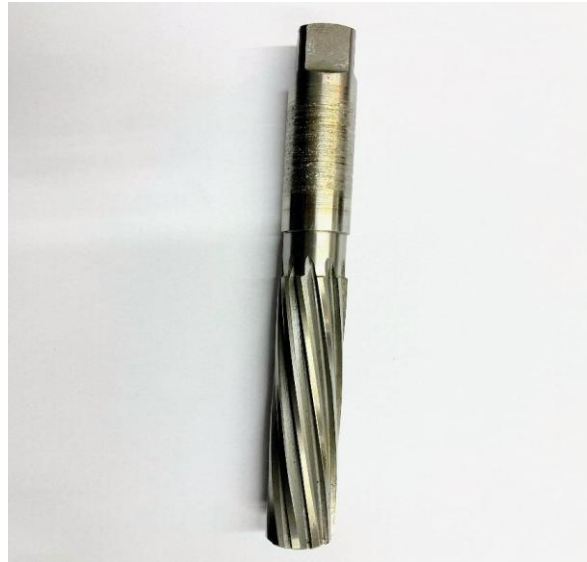
Figura 4 – Ferramenta Alargador

No setor da pintura é repassado um alargador no furo das abas para retirada da pintura naquele local, assim deixando a área indicada isolada de acordo com o especificado pelo cliente, de acordo com a Figura 4.

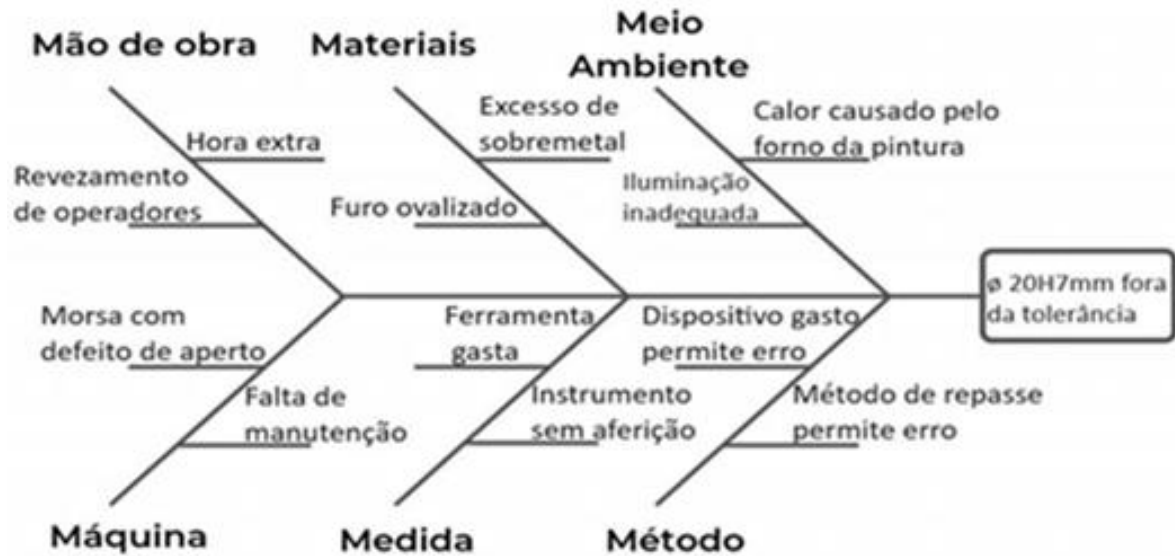
Figura 5 – Diagrama de Ishikawa

Por meio da ferramenta diagrama de Ishikawa foram identificadas as possíveis causas do problema em estudo, conforme Figura 5.

Após *brainstorming* e análise das possíveis causas, as equipes da Produção, Qualidade e Ferramentaria, concluiu-se que o dimensional do dispositivo de repasse da furação estava fora do especificado, conforme a possível causa dispositivo gasto permitindo erro.
