## **APLICAÇÃO DA FERRAMENTA FMEA EM UMA MONTADORA DE VEÍCULOS AUTOMOTIVOS: UM ESTUDO DE CASO**

### **APPLICATION OF THE FMEA TOOL IN AN AUTOMOTIVE VEHICLE ASSEMBLY PLANT: A CASE STUDY**

O estudo foi realizado em uma linha de montagem de para-lamas em uma montadora de veículo automotivos no município de Botucatu.

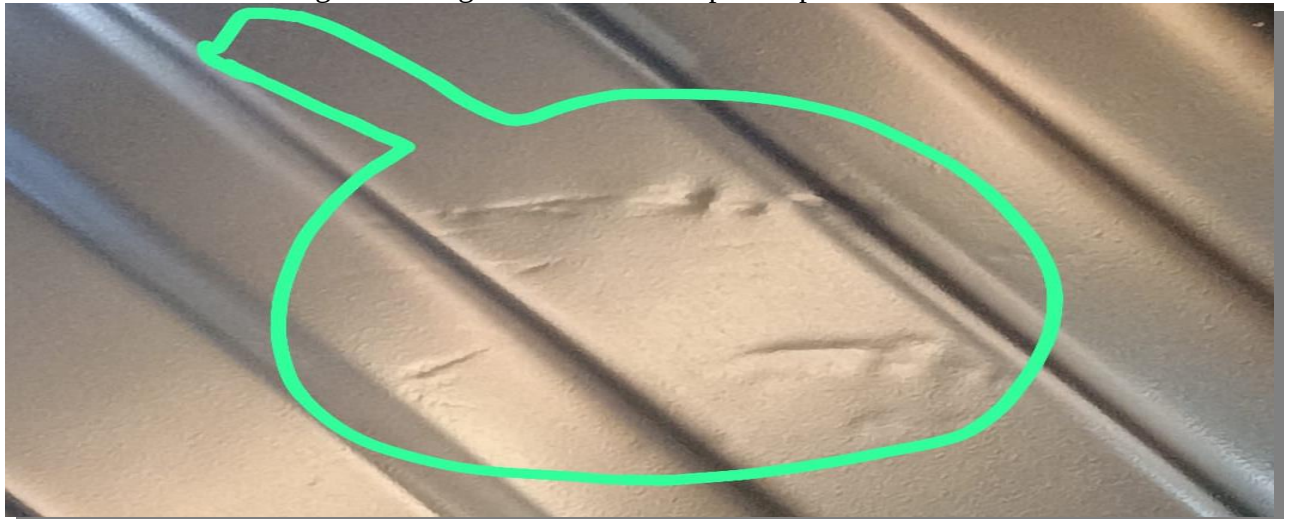
Figura 3. Irregularidades das chapas do para-lama

Quanto a deformação irregular das chapas durante a conformação foi identificada como um dos principais modos de falha nesta etapa. Esse problema foi atribuído à variação na qualidade da matéria-prima e ao desgaste das ferramentas de moldagem, sendo considerado crítico devido ao impacto negativo na funcionalidade e estética do para-lama conforme demonstrado nas Figura 3 e 4.

As etapas críticas do processo revelaram modos de falha que comprometeriam a qualidade do produto final, sendo a deformação irregular das chapas durante a conformação um dos principais problemas. Essa falha foi atribuída à variação da matéria-prima e ao desgaste das ferramentas, com impacto significativo na funcionalidade e estética do para-lama.

Durante o processo de conformação, observou-se uma alta incidência de deformações irregulares nas chapas, resultando em peças fora das especificações de design. Essa falha foi atribuída à variação na qualidade da matéria-prima, aliada ao desgaste das ferramentas de moldagem.

Para a ação corretiva, conforme Figura 5, implementou-se um controle mais rigoroso sobre o recebimento e inspeção da matéria-prima, com a inclusão de sensores que verificam as propriedades das chapas antes do início do processo.

Além disso, foi aprimorado o cronograma de manutenção das ferramentas de moldagem para evitar desgaste excessivo.
